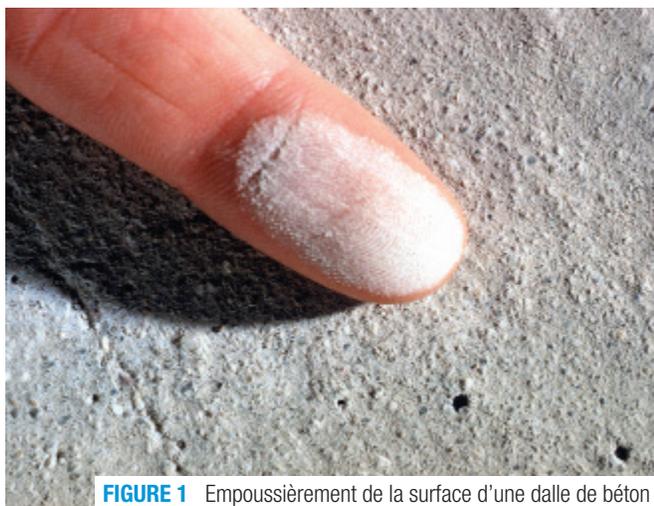
L'empoussièrément des surfaces de béton s'identifie lorsque la surface du béton se raye au contact d'un ongle et lorsque de la poussière y apparaît sous l'action de la circulation ou du balayage (figure 1). Le phénomène se développe à une profondeur de quelques millimètres; sous cette faible couche friable, le béton est intact.

FIGURE 1 Empoussièrément de la surface d'une dalle de béton

- > Appliquer un agent de durcissement de surface pour plancher de béton durci, tel que du zinc, du silicofluorure de magnésium ou du silicate de sodium, en suivant les recommandations du fournisseur. Si l'empoussièrement persiste, il est suggéré d'appliquer un scellant approprié. Plus d'une application de produit de scellement peut être requise.
- > Pour les cas sévères, il est recommandé de meuler avec de l'eau la surface affectée et d'appliquer une chape de béton appropriée. À moindre coût, il est possible de recouvrir la surface d'un tapis ou d'un carreau vinyle.
