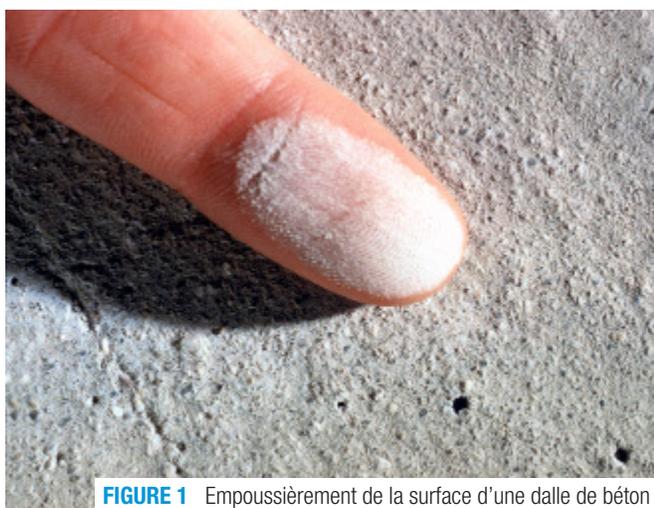
L'empoussièrément des surfaces de béton s'identifie lorsque la surface du béton se raye au contact d'un ongle et lorsque de la poussière y apparaît sous l'action de la circulation ou du balayage (figure 1). Le phénomène se développe à une profondeur de quelques millimètres; sous cette faible couche friable, le béton est intact.

FIGURE 1 Empoussièrément de la surface d'une dalle de béton
