Introduction

Fissuration

Parmi les pathologies les plus rencontrées

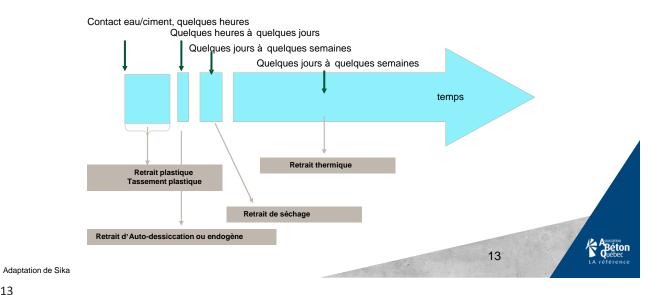
Fissuration due aux différents retraits

Les délais d'apparition des fissures dues aux différents retraits

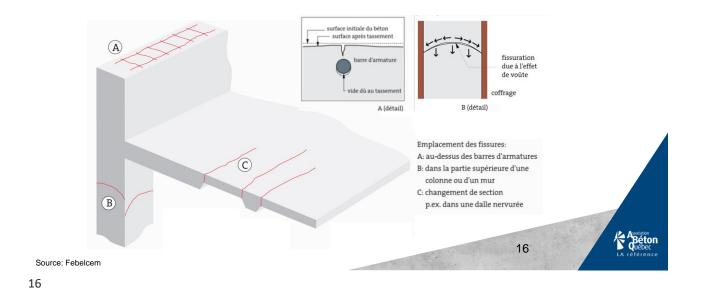
- Fissures de tassement apparaissent à l'état plastique généralement près d'une restriction. Exemples: au-dessus des barres d'armatures, partie supérieure d'une colonne (effet voûte), au droit d'un changement de section.
- · Les causes:
 - Les composants plus lourds du béton frais descendent par gravité, avec comme conséquence une ségrégation, un tassement du béton et la formation d'un film d'eau en surface ressuage généralement excessif.
 - Facteurs aggravants: construction massive, température basse, retardateur, teneur en eau élevée, forte évaporation à la surface

Fissures de tassement (ou de sédimentation)

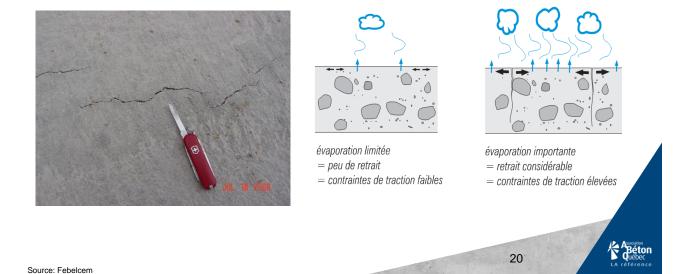
Fissures de retrait plastique

- En présence de vent, les fissures plastiques se manifestent en groupes parallèles, perpendiculaires à la direction du vent dominant
- · Sans vent, fissures désordonnées

- Fissures de retrait plastiques apparaissent à l'état plastique, peu après sa mise en place ou durant la finition. Elles apparaissent surtout sur les surfaces horizontales
- Les causes:
 - Les fissures plastiques se produisent lorsque l'eau de surface s'évapore plus rapidement que celle qui monte à la surface durant le processus naturel du ressuage.
 - Facteurs aggravants: Température de l'air élevée, température du béton élevée, faible humidité ambiante, fort vent.
 - Phénomène similaire peut être déclenché par un support très absorbant (assise de fondation, coffrage, ...).
 - · Les dalles industrielles intérieures sont également exposées au vent (courants d'air!).
- Attention au printemps!!!!

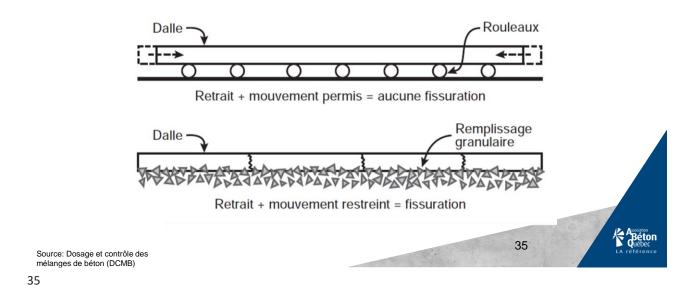
- Les fissures de retrait de séchage du béton résultent du séchage de la masse du béton. Cette évaporation peut s'étaler sur plusieurs années.
- Les causes:
 - L'évaporation de l'eau dans les pores capillaires engendre des ménisques provoquant ainsi des efforts de traction menant à la fissuration.
 - Les facteurs aggravants sont: rapport E/L élevé, faible humidité relative, formulation du béton (volume de pâte, type de liant, etc.), mouvement restreint,

Fissures de retrait de séchage

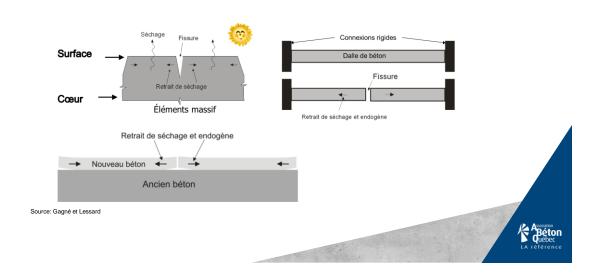
Fissures de retrait de séchage

Les retraits empêchés sont une des principales causes de la fissuration des bétons

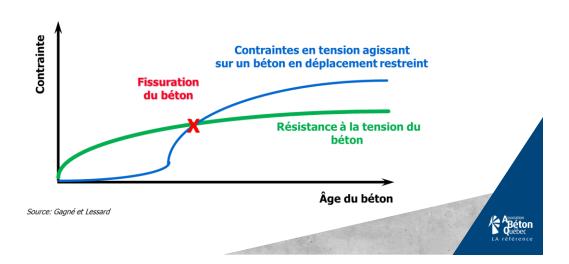
Fissures de retrait de séchage

Fissures de retrait de séchage Évaporation des gros pores capillaires Conservation scellée Séchage Temps Peu de retrait Évaporation des plus Retrait Retrait de petits pores capillaires séchage Beaucoup de retrait Retrait endogène Source: Gagné et Lessard

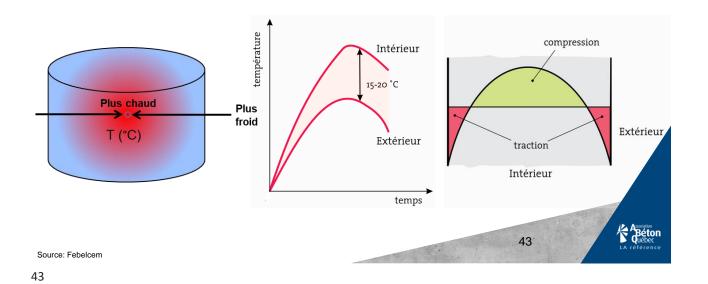
- Les fissures de retrait thermique sont associées à une diminution de volume par refroidissement du béton. Rappel: l'hydratation du ciment produit de la chaleur
- Les causes:
 - Une évacuation trop rapide, insuffisante ou inégale de cette chaleur donne lieu à des écarts de température importants – et donc à des contraintes de traction – entre le noyau et la surface, entre le centre et les bords pouvant mener à la fissuration.
 - Les facteurs aggravants sont: éléments massifs, type et teneur en ciment, température ambiante et du béton

Fissures de retrait thermique

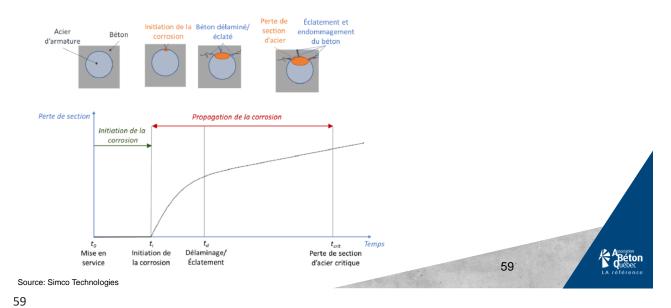
- une phase d'initiation de la corrosion (ou phase d'incubation) qui va jusqu'à la dépassivation des aciers et pour laquelle il existe une modélisation abondante sur les phénomènes de transfert dans le béton;
- une phase de propagation de la corrosion qui va jusqu'à la ruine de la structure et pour laquelle peu de modèles fiables existent.

On distingue traditionnellement deux phases de corrosion :

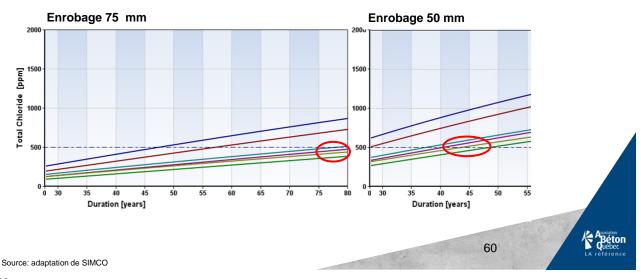
Corrosion des aciers d'armature

Importance de l'enrobage des aciers d'armature

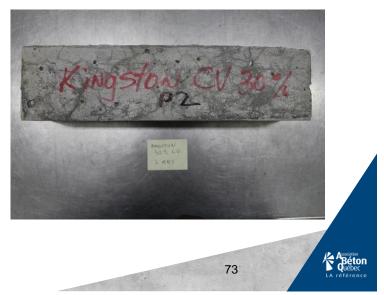
- Les fissures associées à la réaction alcalis-carbonate sont associées à certains granulats de calcaires dolomitiques qui réagissent avec les ions hydroxyles associés aux alcalis du ciment (ou provenant d'autres sources telles que les sels déglaçants).
- Mécanisme d'action:
 - Hydroxides alcalins de la solution interstitielle du béton attaquent les cristaux de dolomite
 - L'expansion est alors associée à la réorganisation des produits de la dédolomitisation (brucite et calcite) et/ou au gonflement des minéraux argileux présents au sein de la matrice de la roche
- La mesure préventive la plus commode et la plus efficace consiste à éviter d'utiliser ce type de granulats.
- Note : L'essai accéléré sur barres de mortier ne convient pas aux granulats sensibles aux réactions alcalis-carbonate.

Fissures associées à la réaction alcalis-carbonate

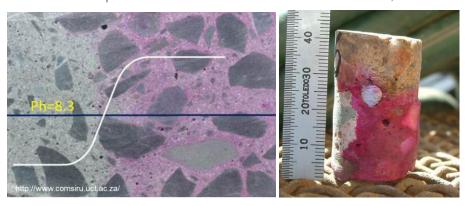
Carbonatation

Mesure de la profondeur de la carbonatation du béton, ASTM C 856

- Application sur le béton d'un indicateur coloré de pH (phénolphtaléine).
- Phénolphtaléine est incolore pour un pH inférieur à 8,2 et rose soutenu pour un pH supérieur à 9,9
